Tecnica di manutenzione

Consigli da un perito

Stefano Cerulli, perito navale di professione, in due puntate, parla dei piccoli problemi della barca, come trovarli e come curarli

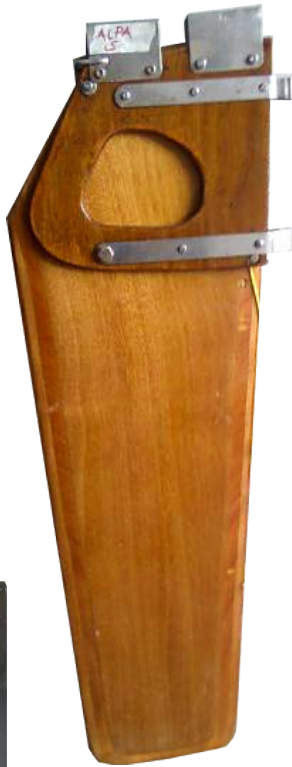
Le pale del timone delle moderne barche a vela sono realizzate con due guance di vetroresina che escono da uno stampo come quello che vediamo in basso. Le due guance vengono unite mediante stratificazione di stuoie di vetro e resina. Il loro punto debole è proprio la linea di giunzione. Qui di lato un timone in compensato marino

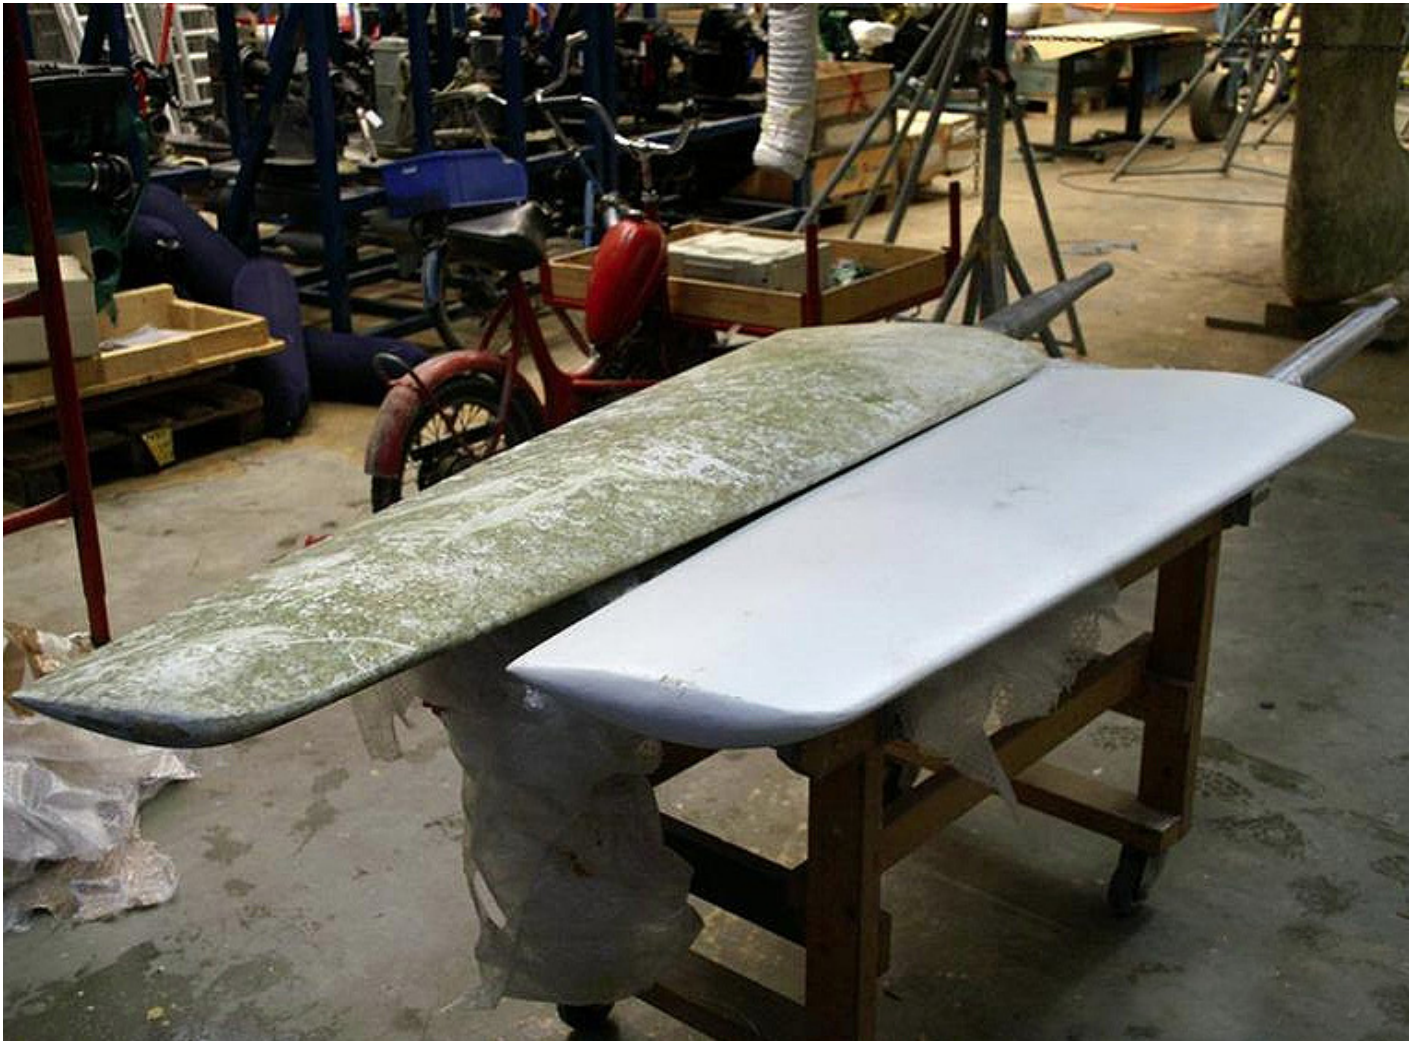
troresina sigillati con stuoie e resina. Il profilo posteriore della pala è esposto a piccoli urti, abrasioni da parte delle cime sommerse, e sfregamenti di altra natura che possono causare il distacco delle due guance di vetroresina che costituiscono la pala. Nel punto in cui le due guance del timone si separano, si creano delle vie d'acqua tali da causare infiltrazioni all'interno della pala. Specialmente sulle imbarcazioni datate, l'acqua troverà facilmente degli spazi tra il guscio e il materiale di riempimento, riempiendo rapidamente l'interno del timone. L'acqua qui contenuta sarà il viatico migliore al manifestarsi dell'osmosi sulle superfici della pala che all'interno non sono rivestite con gelcoat, quindi più esposte a fenomeni osmotici.

Il controllo che ognuno di noi può fare, quando la barca è a secco, è verificare se nella pala del timone sia dell'acqua. L'operazione può essere fatta o con un apposito strumento, l'igrometro, o, "all'antica", praticando un piccolo foro nella parte bassa della pala. Se nella pala c'è dell'acqua, questa uscirà dal foro. Nel caso in cui si riscontri la presenza di liquido, si potranno praticare altri fori, per drenare completamente la pala. Una volta effettuato

il drenaggio, prima di mettere di nuovo la barca in acqua, si dovrà aspettare che questa si asciughi e bisognerà individuare i punti in cui le guance si sono scollate e sistemarle mediante resinatura epossidica. Tenete conto che anche la giunzione tra guscio e asse (metallico) del timone spesso può essere distaccata per l'incompatibilità tra i due materiali contribuendo all'infiltrazione di acqua.

Effettuata la riparazione, il timone è pronto per tornare al lavoro.

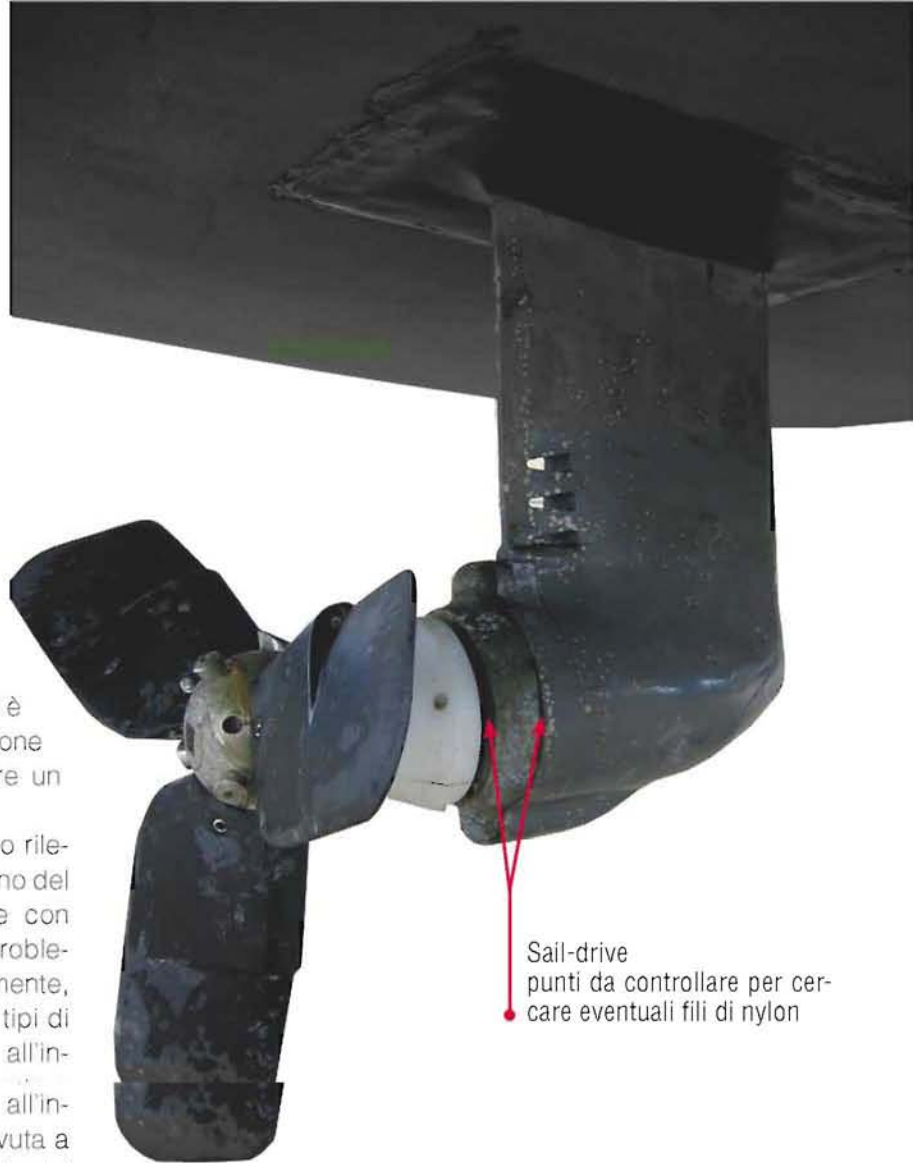
Il problema principale che possiamo rilevare è l'infiltrazione di acqua all'interno del piede con conseguente emulsione con l'olio qui contenuto. Questo è un problema che, se non si interviene rapidamente, può causare danni seri e, su alcuni tipi di piede (Yanmar), estendersi anche all'invertitore. L'infiltrazione è spesso dovuta a fili di nylon che si avvolgono sul piede del sail-drive insinuandosi nel paraolio di gomma sino a minarne la tenuta.

Sail-drive
punti da controllare per cercare eventuali fili di nylon

Per verificare il problema, si controlla, dall'interno della barca, l'olio del piede. Se c'è stata un'infiltrazione, l'olio non sarà limpido ma di colore biancastro. Nel caso si riscontri il problema, bisognerà sottoporre il piede a vari lavaggi d'olio, sin tanto che quest'ultimo torni a essere limpido e trasparente: si fa uscire tutto l'olio, quindi si riempie di nuovo il piede, si fa girare per qualche minuto l'elica e si torna a svuotare. Contemporaneamente, bisognerà individuare la causa dell'infiltrazione d'acqua. Si guardi con attenzione se ci sono fili di nylon intorno al piede o intorno al paraolio e, nel caso siano trovati, si rimuovano con molta attenzione. Sin tanto che non si è capito il motivo dell'infiltrazione, non si potrà rimettere la barca in acqua, perché il problema si ripresenterà dopo poche settimane. In ogni caso prima di rimettere la barca in mare, bisognerà cambiare il paraolio.

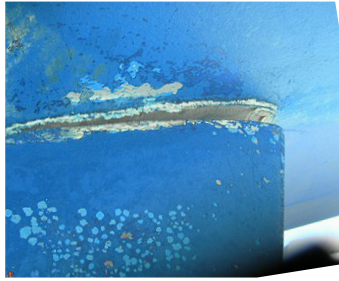
Bulbo in piombo

La barca, un 15 metri a vela, ha urtato uno scoglio. La chiglia, nell'urto, ha agito da leva e aperto una fessura tra lei e lo scafo

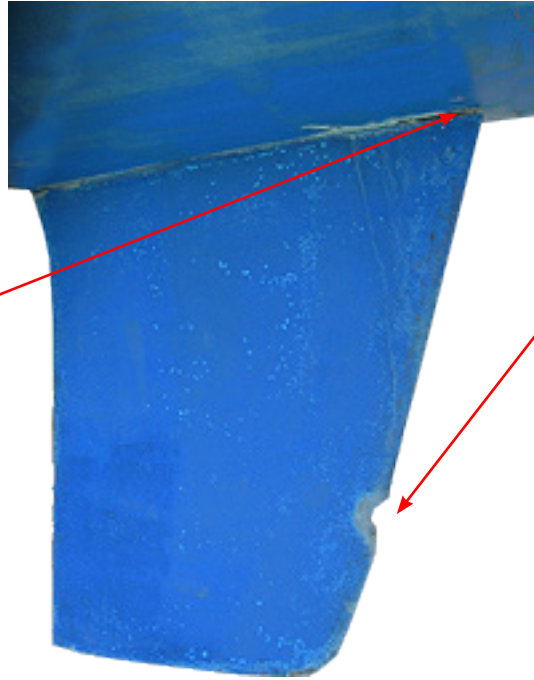
Il bulbo in piombo ha riportato due ammaccature piuttosto vistose, ma proprio queste indicano che il piombo ha assorbito buona parte delle sollecitazioni

La barca ha comunque risentito dell'urto, ma se la chiglia fosse stata in ghisa, invece che in piombo, i danni sarebbero stati molto maggiori

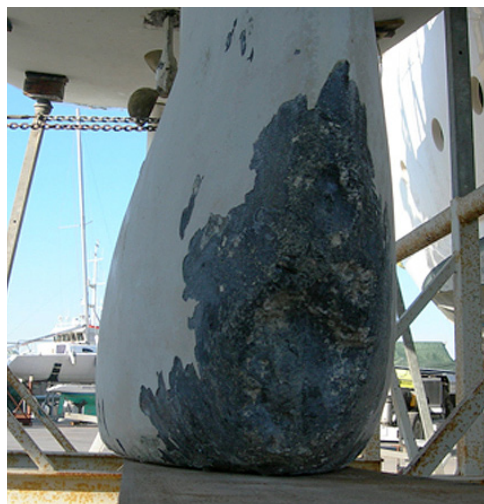
Bulbo in ghisa

Questa barca, sempre un 15 metri a vela, ma con bulbo in ghisa, ha subito un urto molto più forte della prima, nonostante la zona interessata sia più vasta l'ammaccatura del bulbo è molto contenuta

La chiglia non ha assorbito parte delle sollecitazioni generate dall'urto e la conseguenza è che la struttura interna in acciaio ne ha risentito

nostro mestiere, molti campanelli d'allarme e deve indurre ad approfondire la perizia. L'argomento del danno alla struttura è molto vasto e nulla può fare l'armatore per mettervi rimedio se non affidarsi a un cantiere specializzato, quindi, ci riserviamo di trattarlo in modo più approfondito in un'altra occasione. Nel caso in cui, il proprietario della barca, dovesse, andando a ispezionare la sentina, accorgersi di un danno alla struttura, è consigliabile interpellare un perito che lo aiuti a stabilire la natura del danno e a pianificare le eventuali riparazioni. ●
